Gutachten-Nr. 480697

Wertgutachten

Amtliches Kennzeichen	DL-2415		
Fahrzeugidentnummer	2981918111		
Fahrzeugart	Lastkraftwagen		
Aufbaubeschreibung	4x4 Allrad 2-türig		
Fahrzeughersteller	Robur		
Typ	LO 2002AKF/ LF8-TS8		
Verkaufsbezeichnung	LO 2002AKF/ LF8-TS8		
Antriebsart	Diesel		
Leistung	59 kW		
Hubraum	4086 ccm		
Farbe	rot/weiß uni		
Erstzulassung	07.12.1978		
Baujahr	1978		
Letzte Zulassung	10.06.2003		
Nächste HU	September 2026		
Anzahl Vorbesitzer	1, Angabe laut Fahrzeughalter		
Leermasse	4.550 kg		
Nutzlast	950 kg		
zulässige Gesamtmasse	5.500 kg		
Sitz- / Stehplätze	9/0		
Laufleistung	10.928 km abgelesen 10.928 km angegeben		
Bereifung			
Vorderachse	10.5-20 MITAS MPT-05		
	Links 15,0 GO		Rechts 15,0 GO
Hinterachse	10.5-20 MITAS MPT-05		
	Links 15,0 GO		Rechts 15,0 GO
	Legende: GO = Geländereifen		
<u>Aufbau</u>			
Art	Plane und Spriegel		
Hersteller	VEB Feuerlöschgerätew. Görlitz		
Ident-Nr.	1494		
Sonderzubehör	Diesel Motorumbau (eingetragen), 5-Gang-Schaltgetriebe, Vorbaupumpe TYP FPV 811

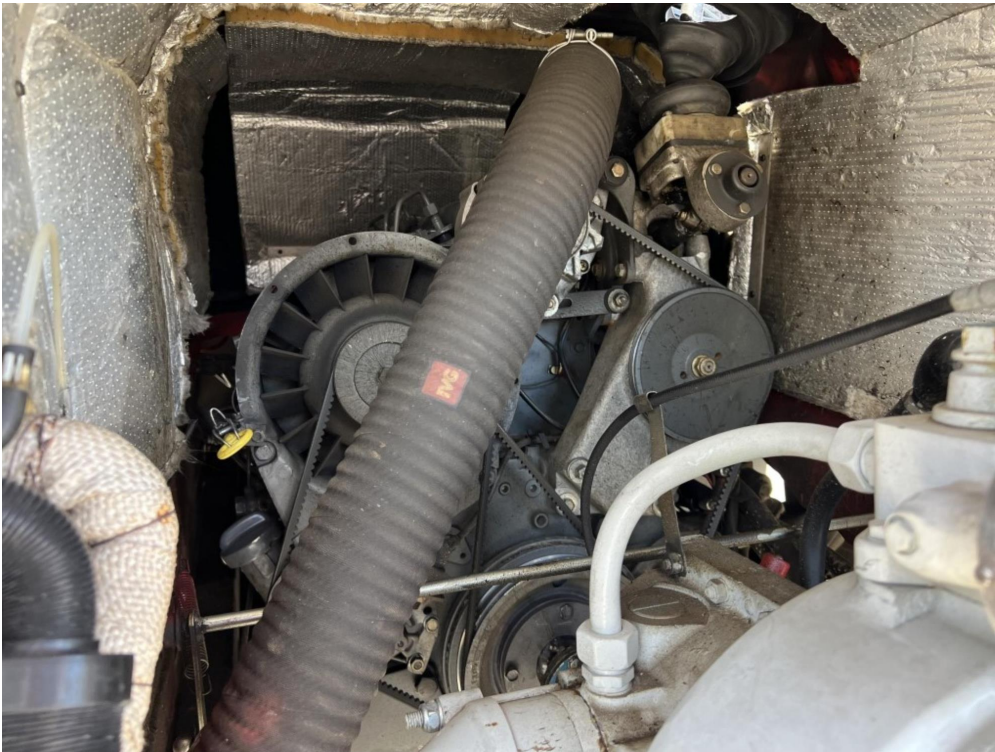
Bild 13

Das Fahrzeug wurde auf ein Deutz Diesel Motor (Typ F4L913) umgebaut. Im Zuge des Umbaus wurde eine modernere Bremsanlage mit Bremskraftverstärker, eine Calzoni Servolenkung und eine Standheizung für die Fahrerkabine nachgerüstet.

- Motor

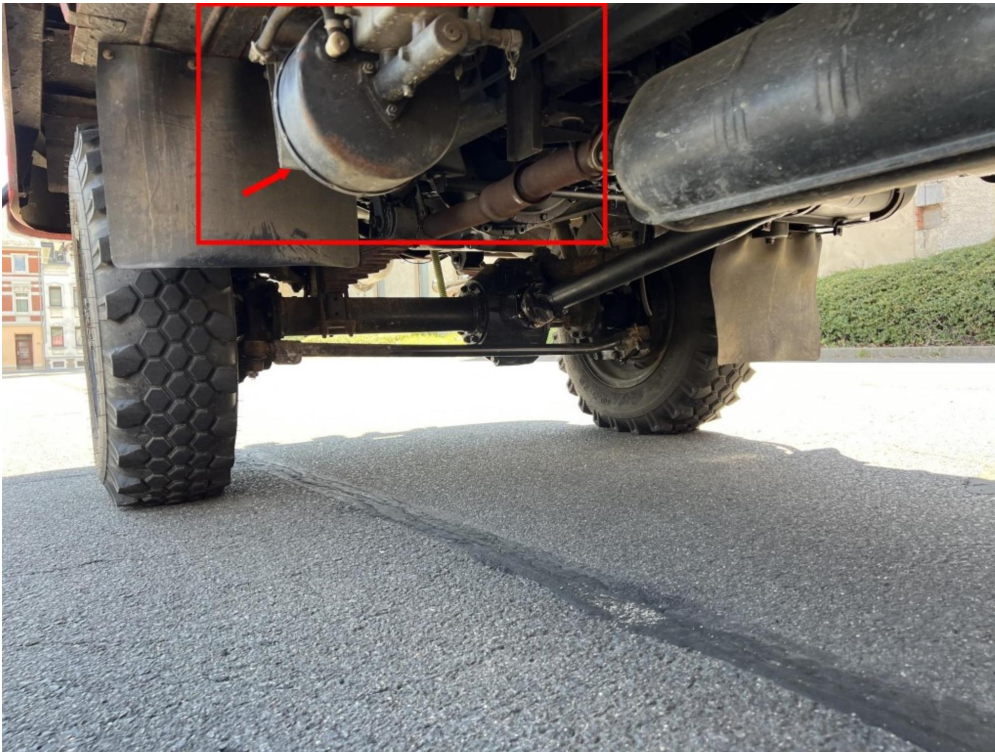
Bild 17

- Nachgerüsteter
Bremskraftverstärker

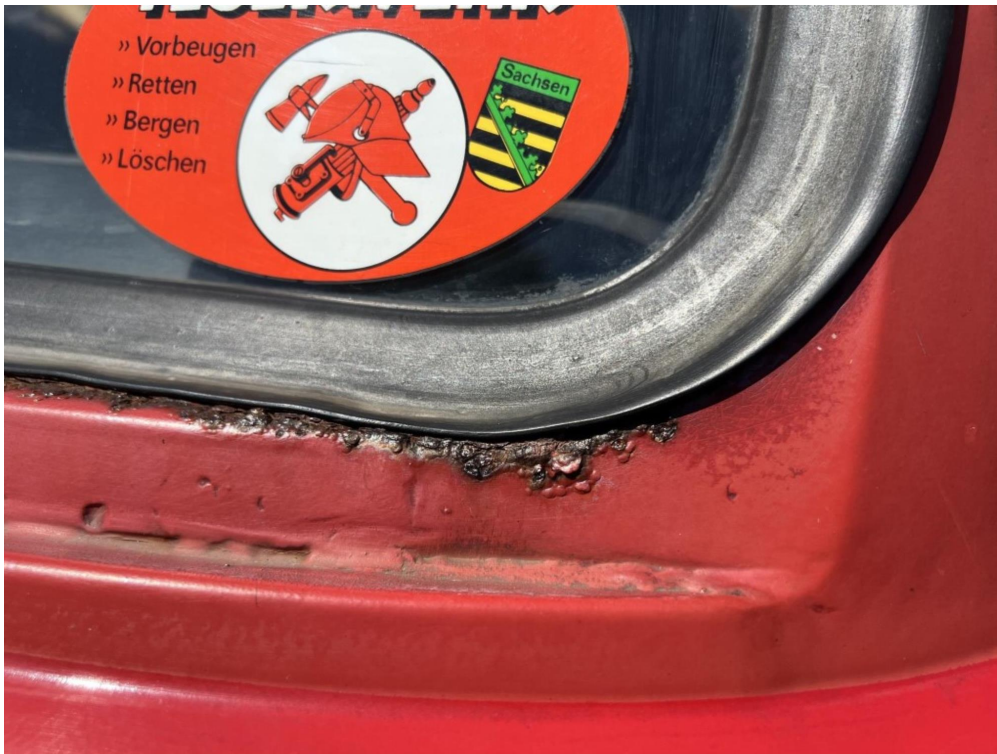
Bild 25

- Rostbildung gesamte Karosserie und Fahrerhaus
- Fahrersitz aufgerissen

- Scheibenrahmen
Rost

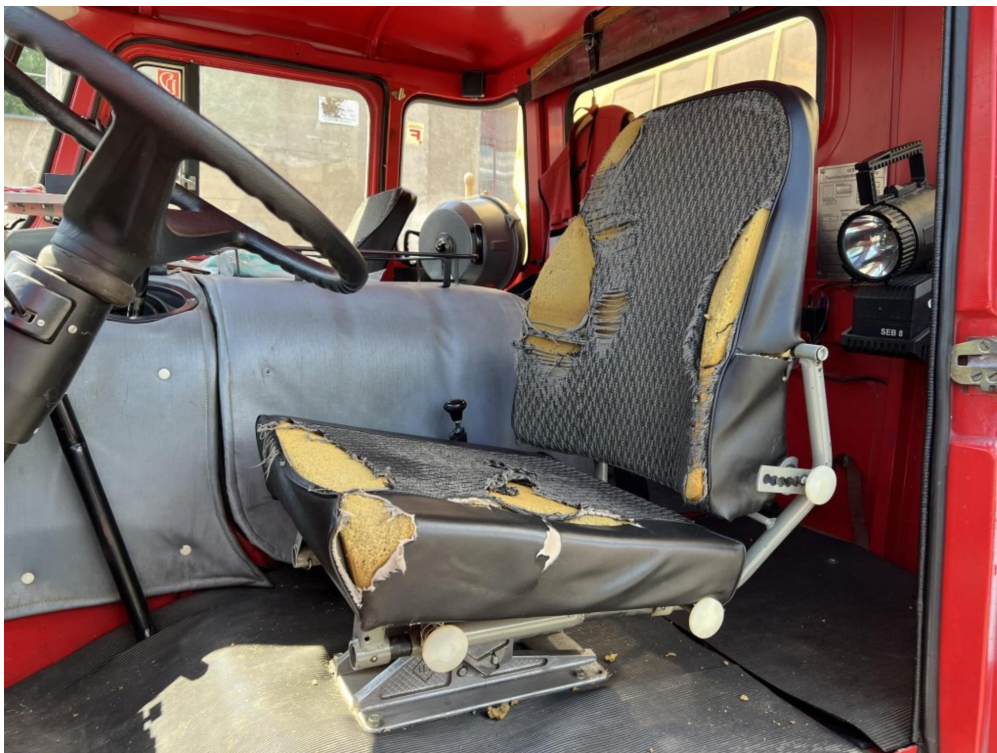
Bild 26

- Fahrersitz
aufgerissen
